3D GPR průzkum při diagnostice mostů

Mgr. Jakub Široký

INSET s.r.o., Divize geofyziky a geologie, Praha

Detekce volných prostor pomocí 3D georadarových měření

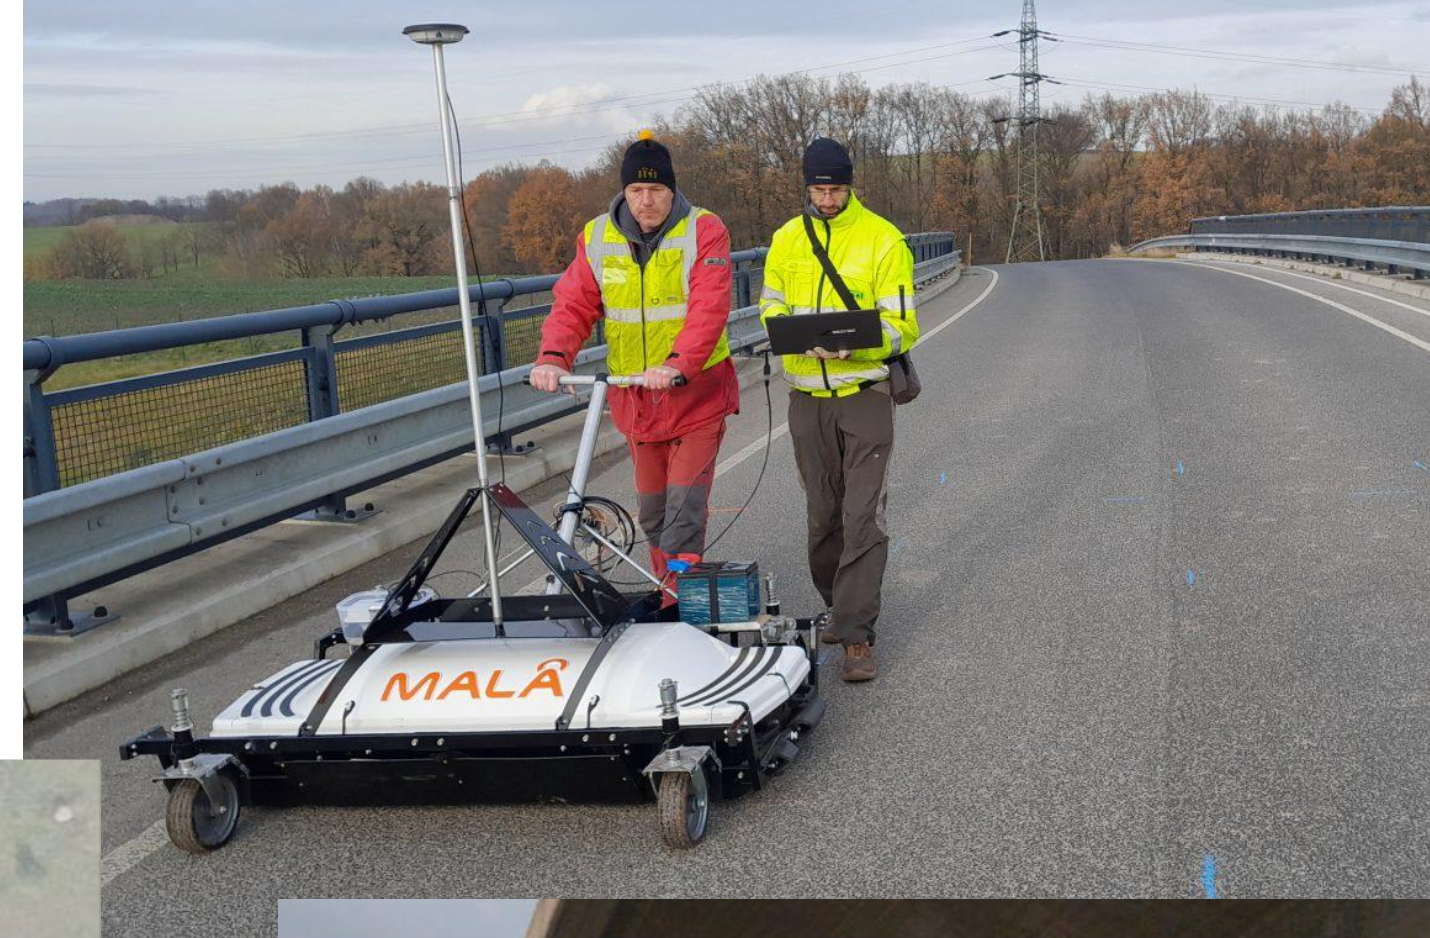
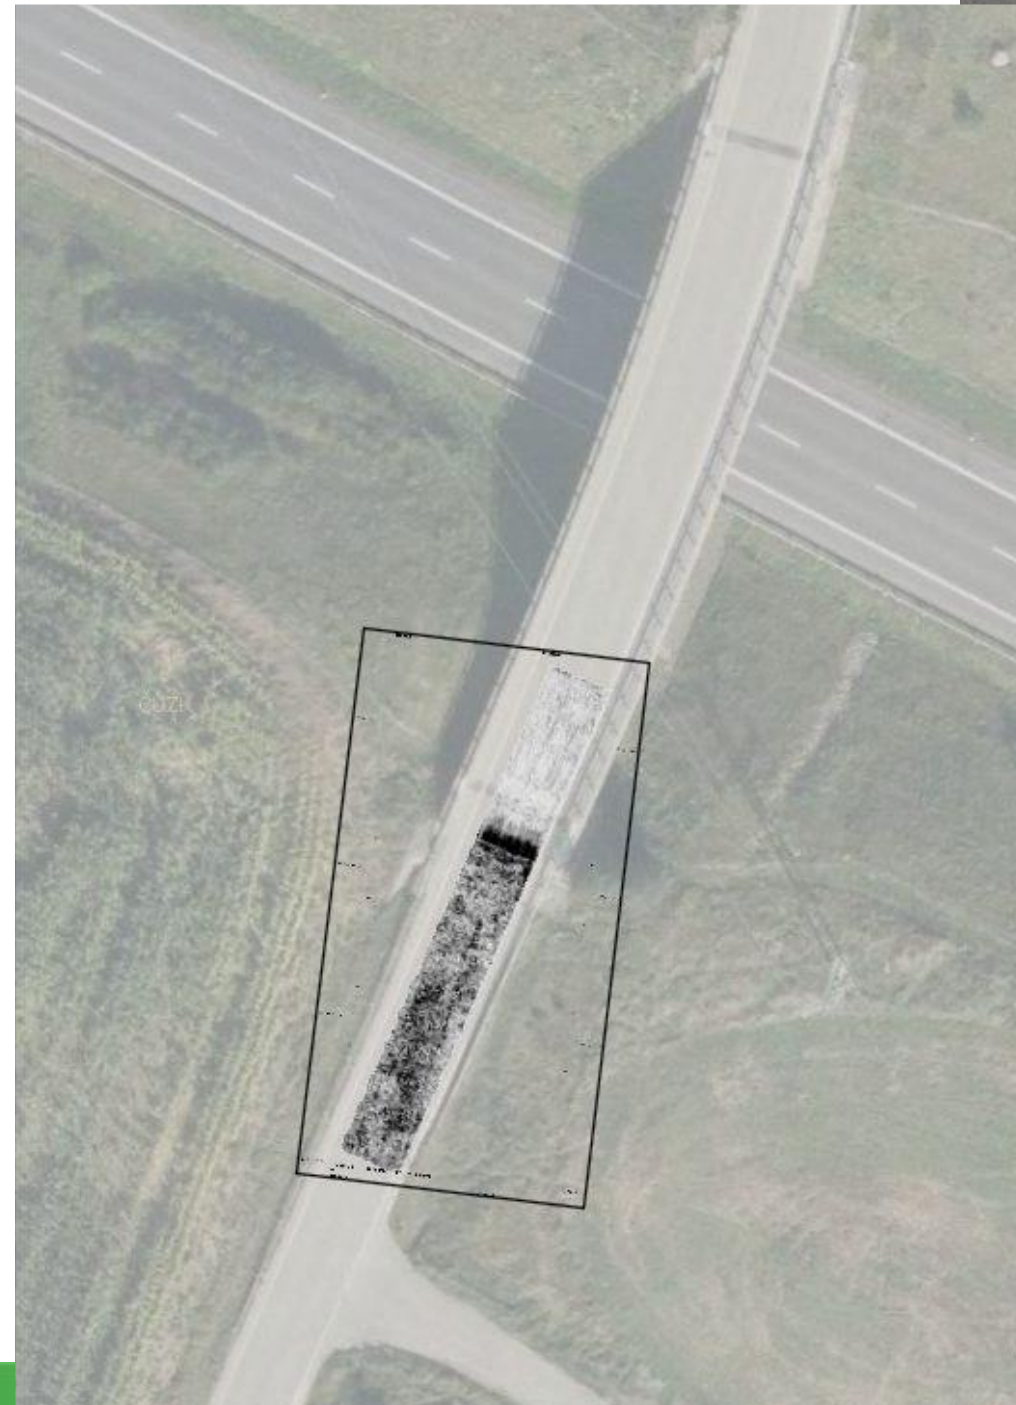
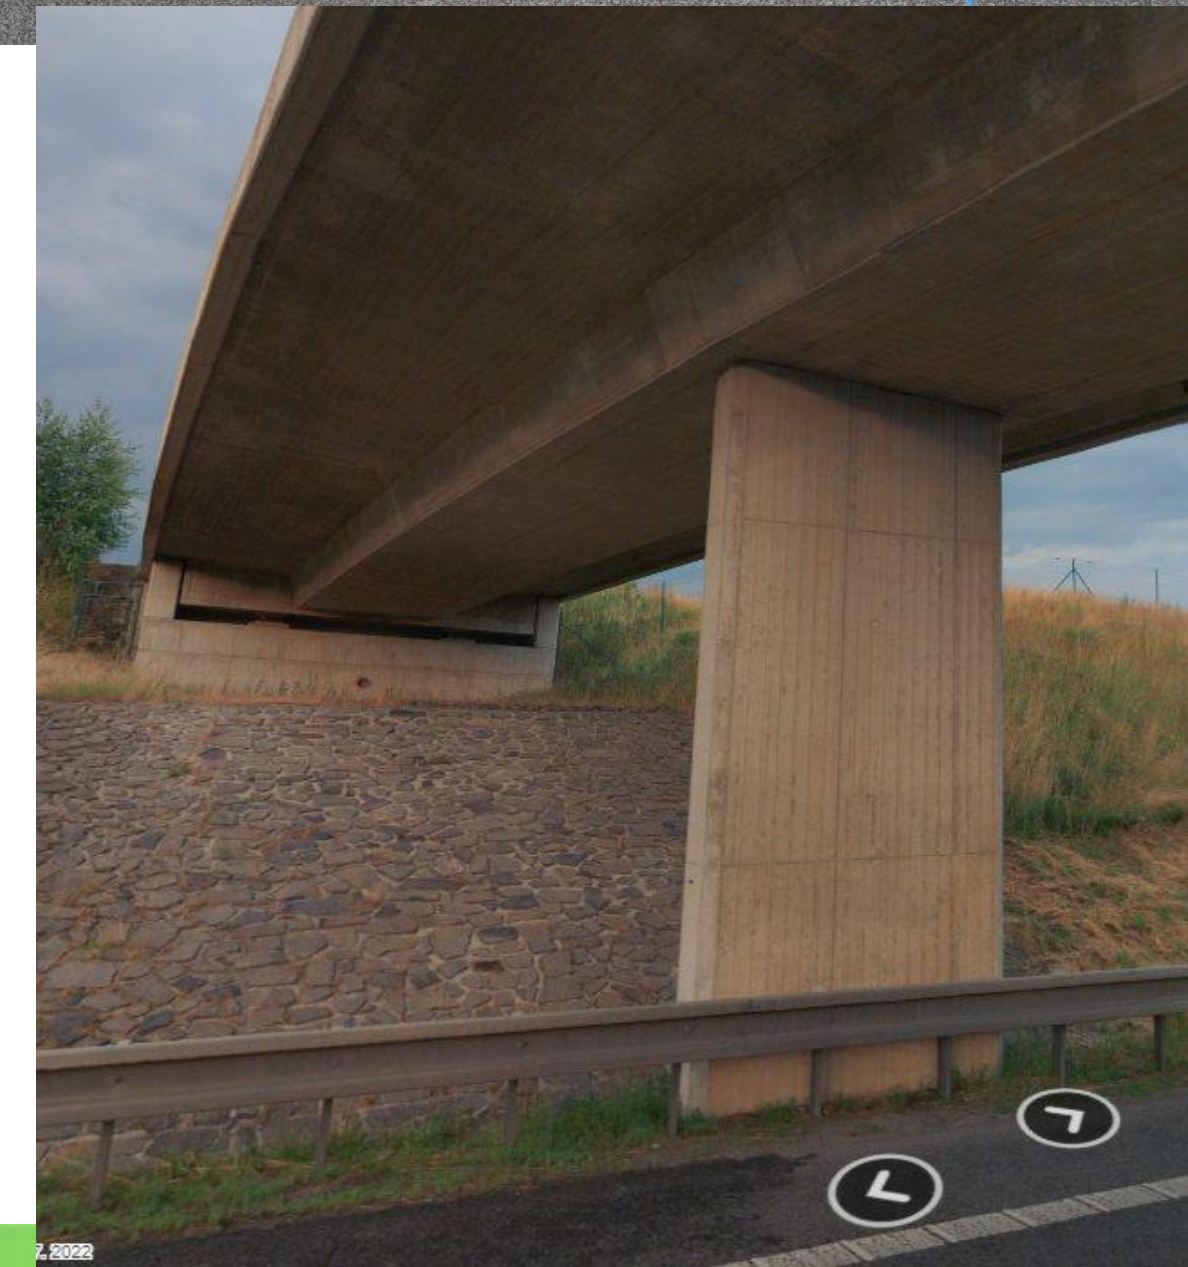
- most MO 2712-1 na silnici 2172 přes silnici D35 mezi Bílým Kostelem a Václavicemi (okolí Hrádku nad Nisou)
- MALÁ MIRA HDR (500 MHz, 6,5 cm vzdál. mezi kanály)
- sumované horizontální řezy
- vertikální řezy změřené a interpolované

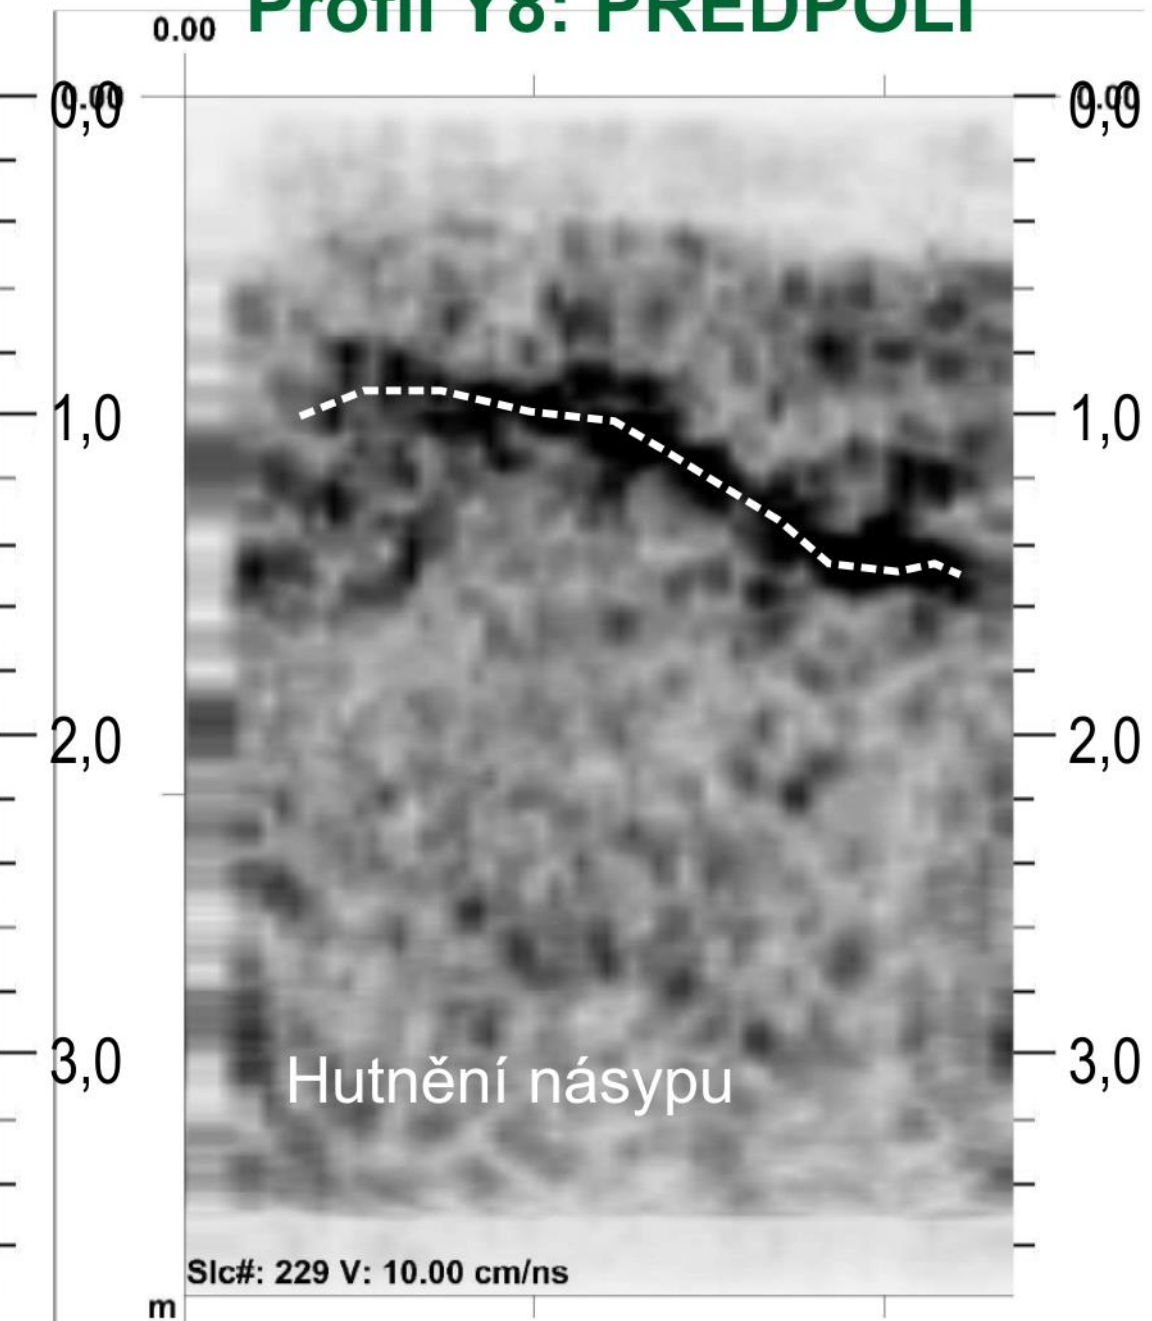
Profil Y8: PŘEDPOLÍ

- zůstávají výhody 2D vertikálních profilů změřených
- interpoluje do 2D profilů nezměřených (příčných na směr sběru dat)

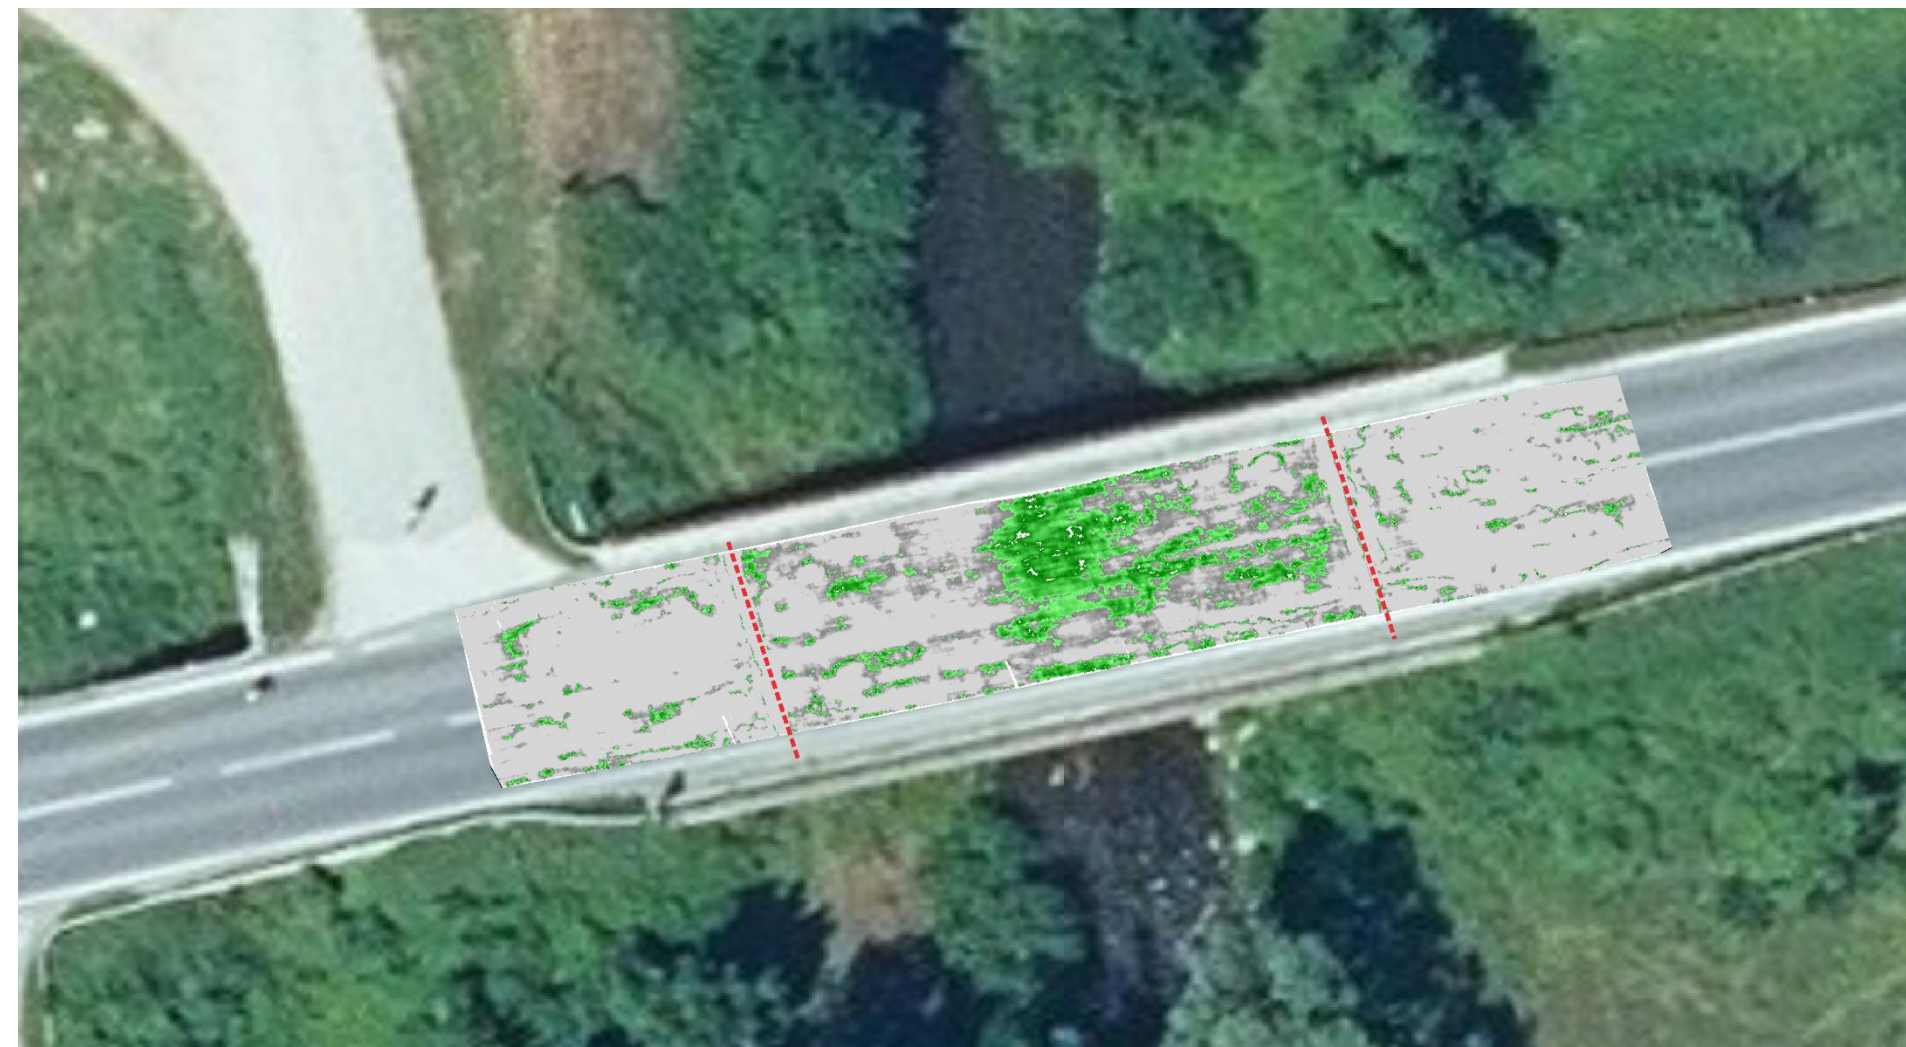
- MALÁ MIRA HDR (500 MHz, 6,5 cm vzdál. mezi kanály)
- most na silnici I. třídy, Slovensko, řez z hloubky 10 cm (rozhraní asphalt-beton:
 - vyšší útlum v míst dilatací mostu - přítomnost vody (zvýšená vlhkost), nebo mírné změny tloušťky vrstev?

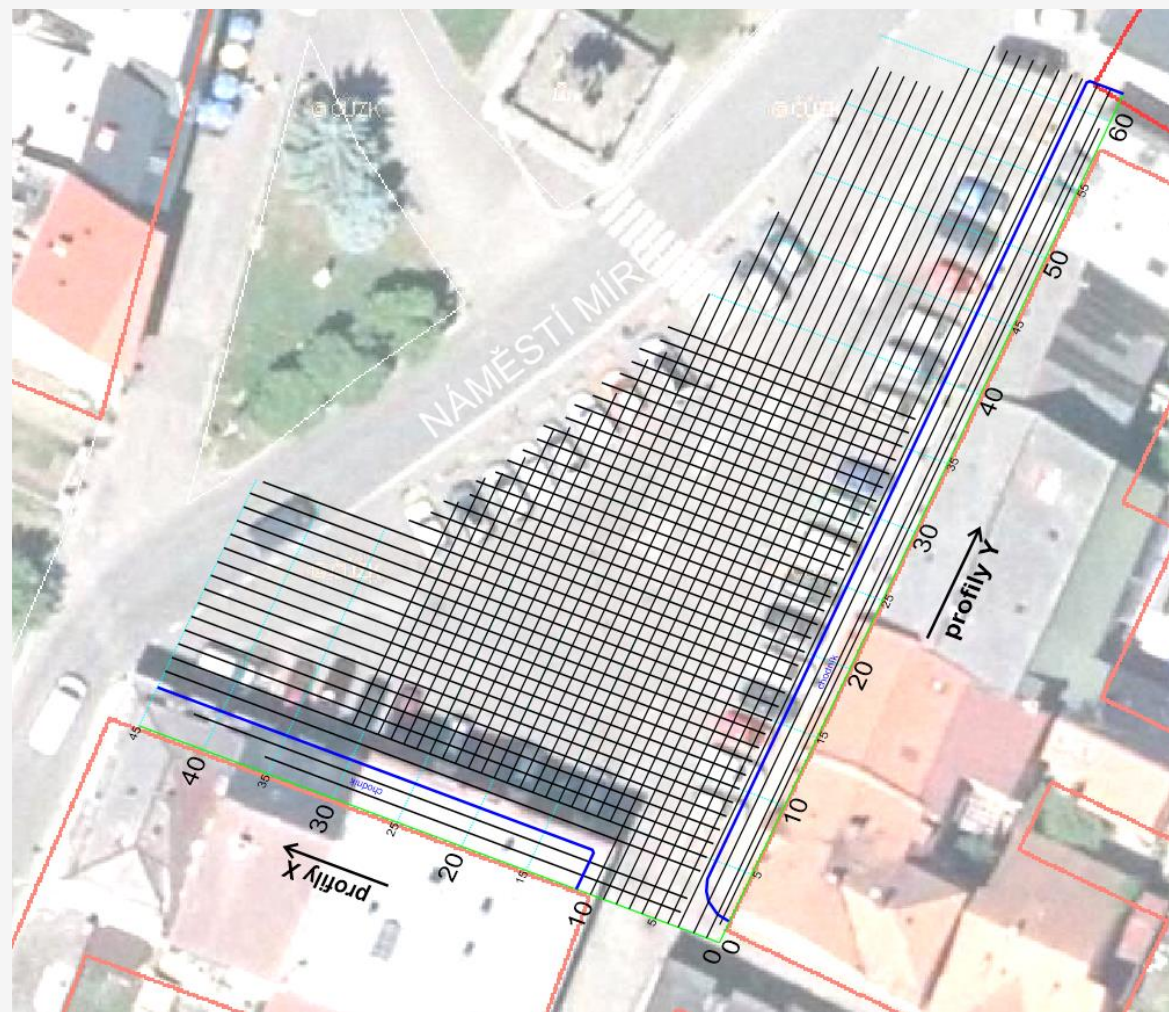
Měření pomocí jedнокanálového (2D) georadaru v síti profilů

Výhody: Menší finanční nároky na měřicí zařízení

Lze použít antény s nižší vysílací frekvencí - zlepšení hloubkového dosahu měření

Nevýhody: Rozdílná hustota měřených bodů ve směru x a y (1:10)

Obtížná detekce lineárních anomálií protažených ve směru profilů (nutné skenovat ve dvou kolmých směrech)

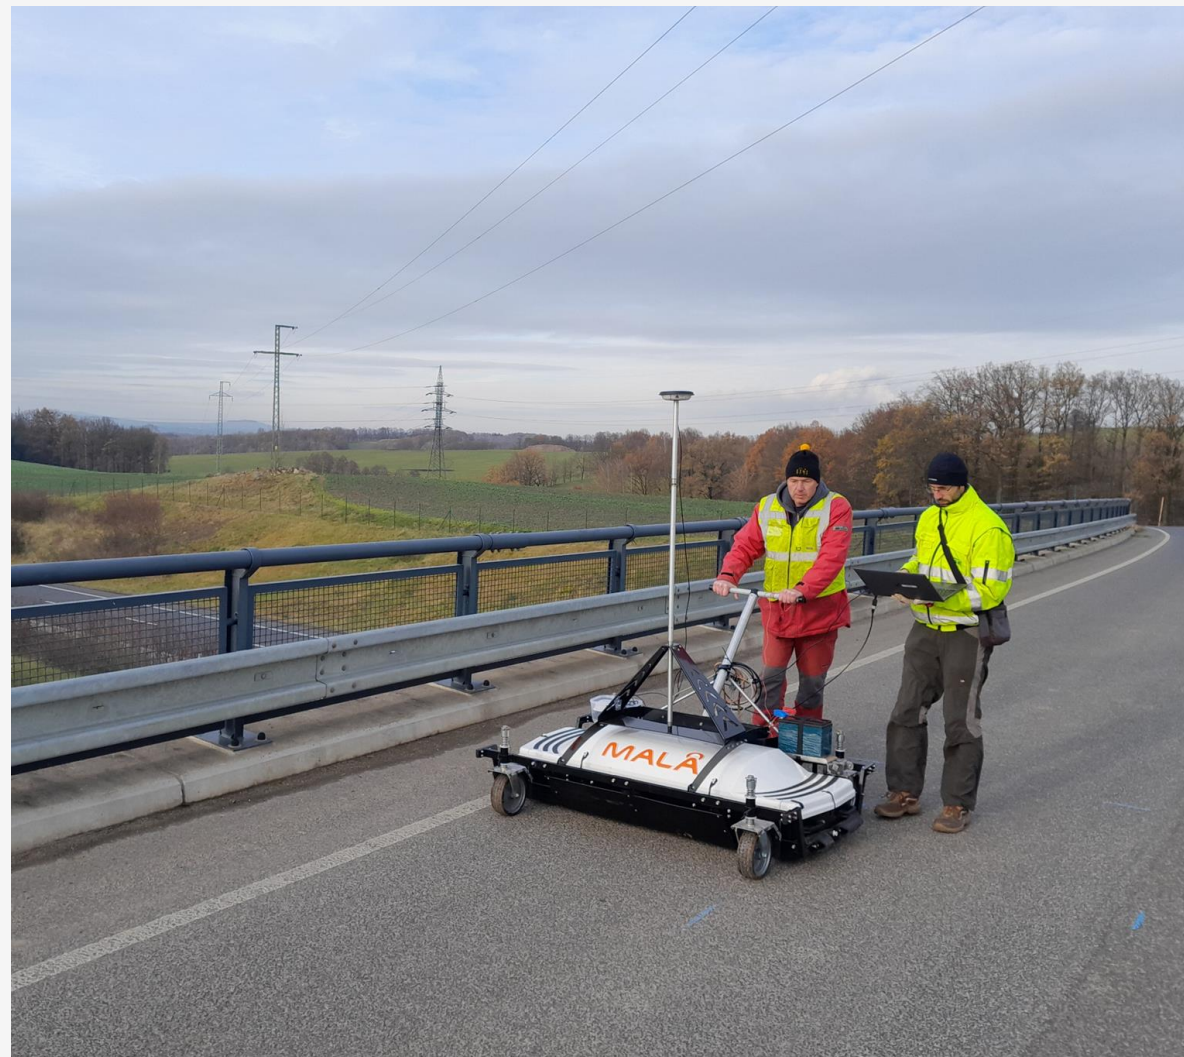
Měření pomocí mnohakanálového (3D) georadaru

Výhody: Měřená plocha je pokryta hustou sítí bodů v x i y směru
– detailnější plošný obraz skenované plochy

Stačí skenovat v 1 směru – schopnost detekce lineárních anomálií i paralelních k směru profilů

Nevýhody: Technické problémy s umístěním antén s nižšími frekvencemi (omezený hloubkový dosah)

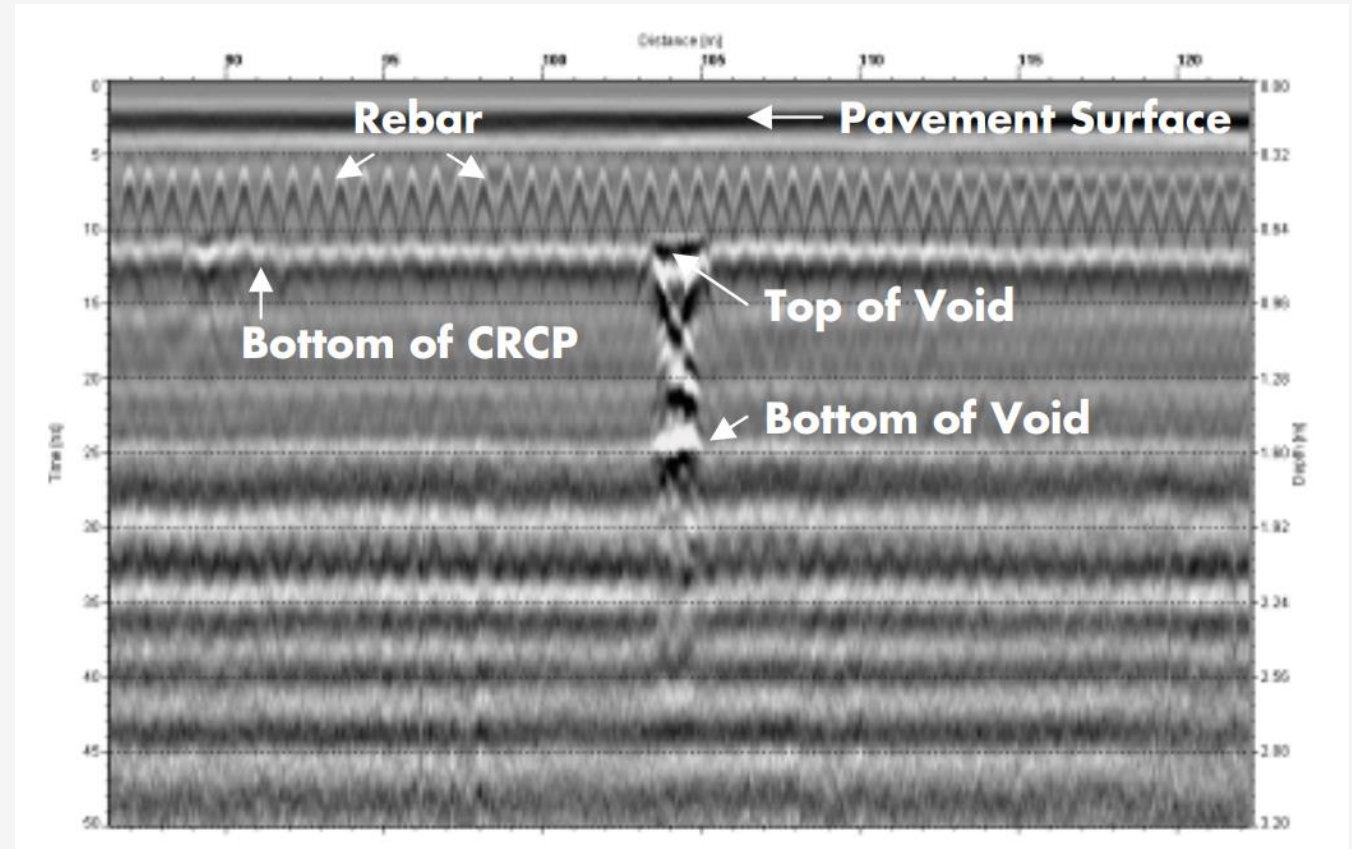
Projev dutiny

Volná prostora – vysoká reflexivita, změna fáze
- Ukázka projevu dutiny ve 2D profilovém řezu

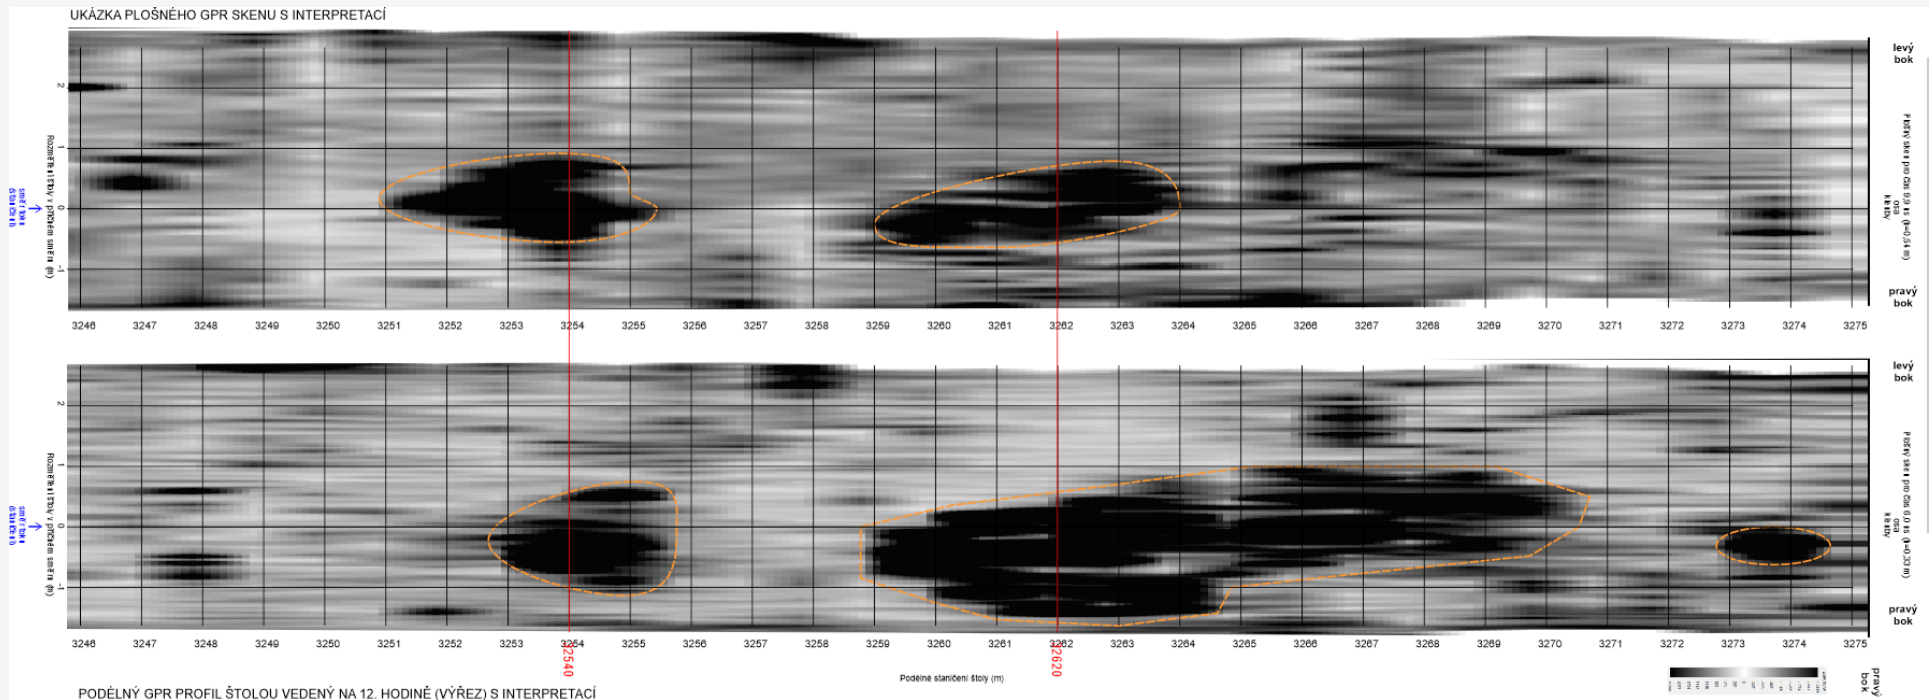
Projev dutiny

Volná prostora – Ukázka projevu dutiny ve 3D hloubkovém řezu – amplitudová mapa

Ukázka výsledků plošných měření GPR 750 MHz stěny a stropu vodovodní štoly – detekce porušení horninového masívu. Amplitudové mapy konstruované pro hloubkové úrovně 30 a 50 cm od líce.

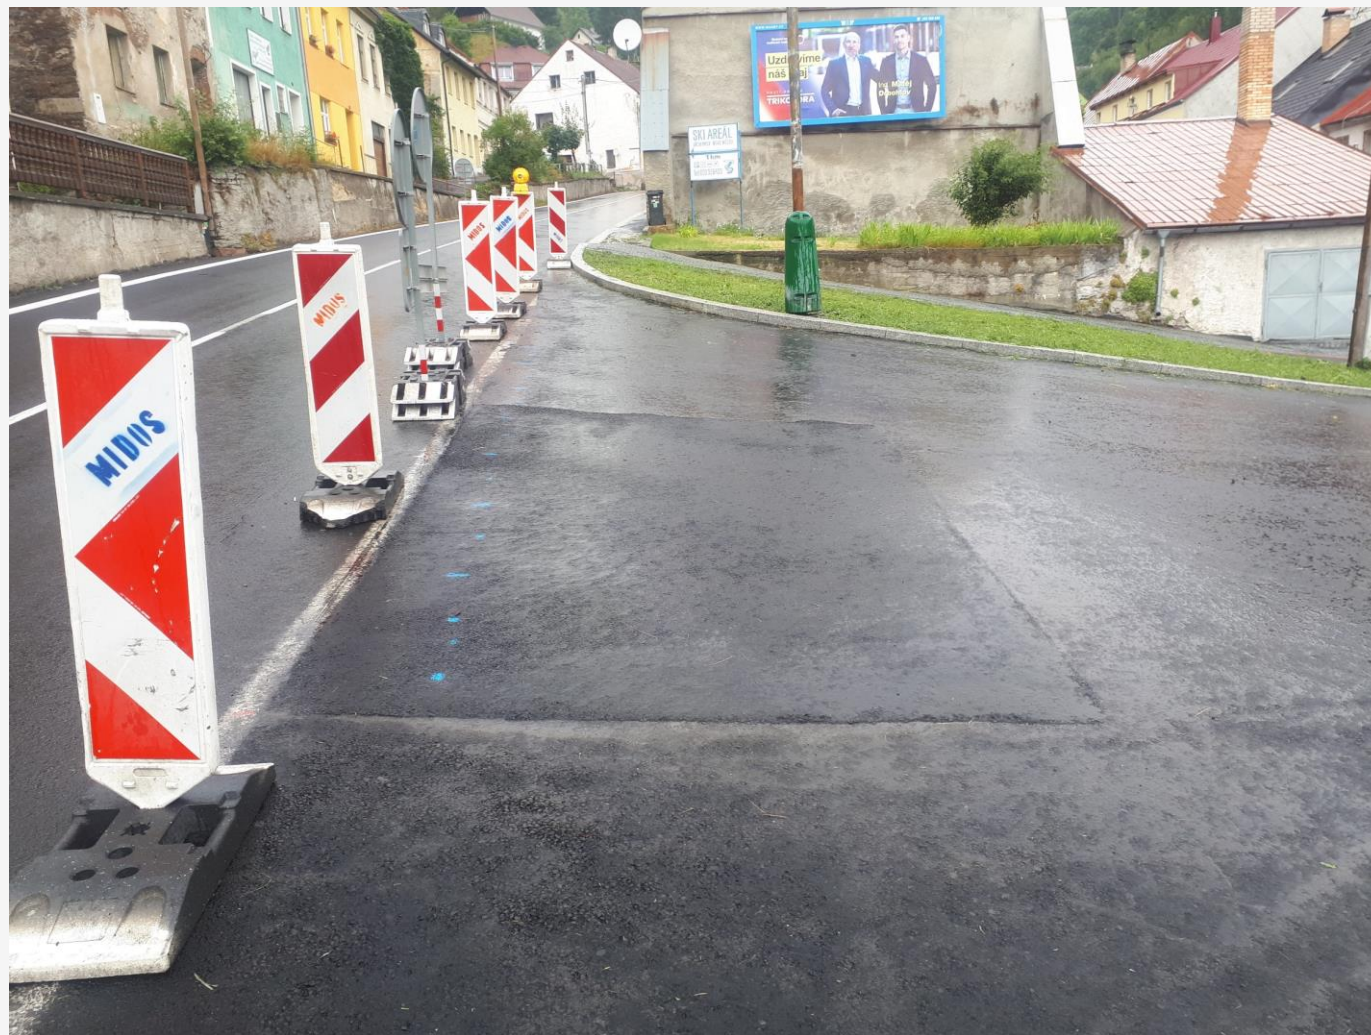
Ukázka výsledků indikace rozvolnění/dutiny pomocí 2D georadaru

Jáchymov – propad vozovky v důsledku poddolování (r. 2020)

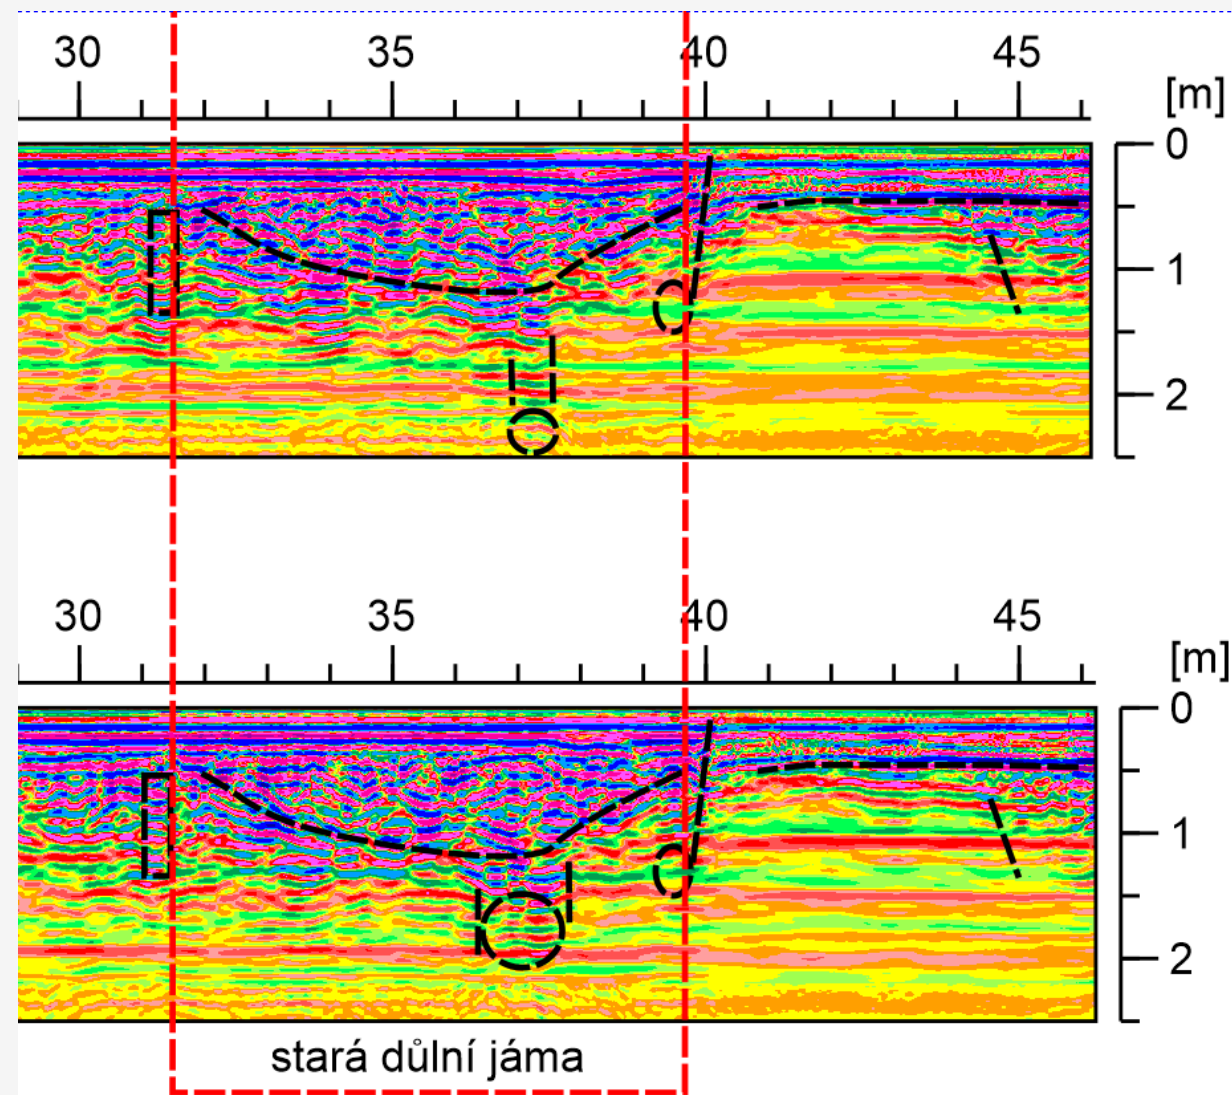
Ukázka výsledků GPR 450 MHz profilových řezů přes anomálii

.... s interpretací

.... a s vyznačením rozsahu staré důlní jámy

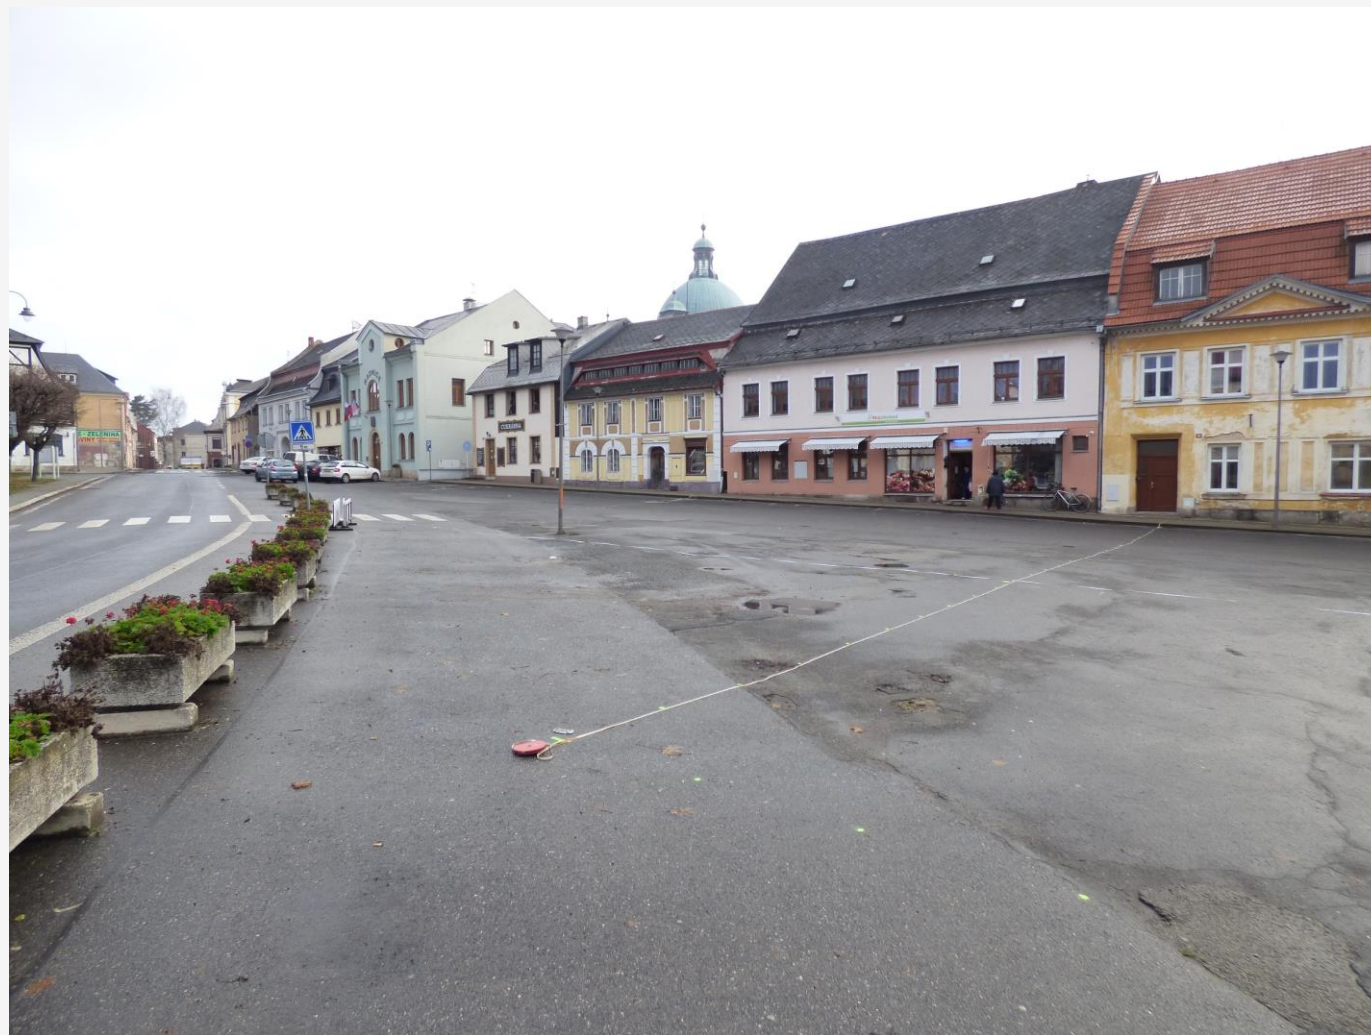
Jablonné v Podještědí (r. 2018)

- Plošný 3D GPR průzkum náměstí před zahájením plánované revitalizace
- Cílem bylo vytipovat objekty/zóny s potenciálním archeologickým významem, kde by byl v předstihu před výstavbou naplánován a zrealizován záchranný archeologický výzkum
- Tento postup vede k zpřesnění harmonogramu postupu prací, omezuje „nepředvídané problémy na stavbě“, tj. neplánovaná zdržení a vícenáklady

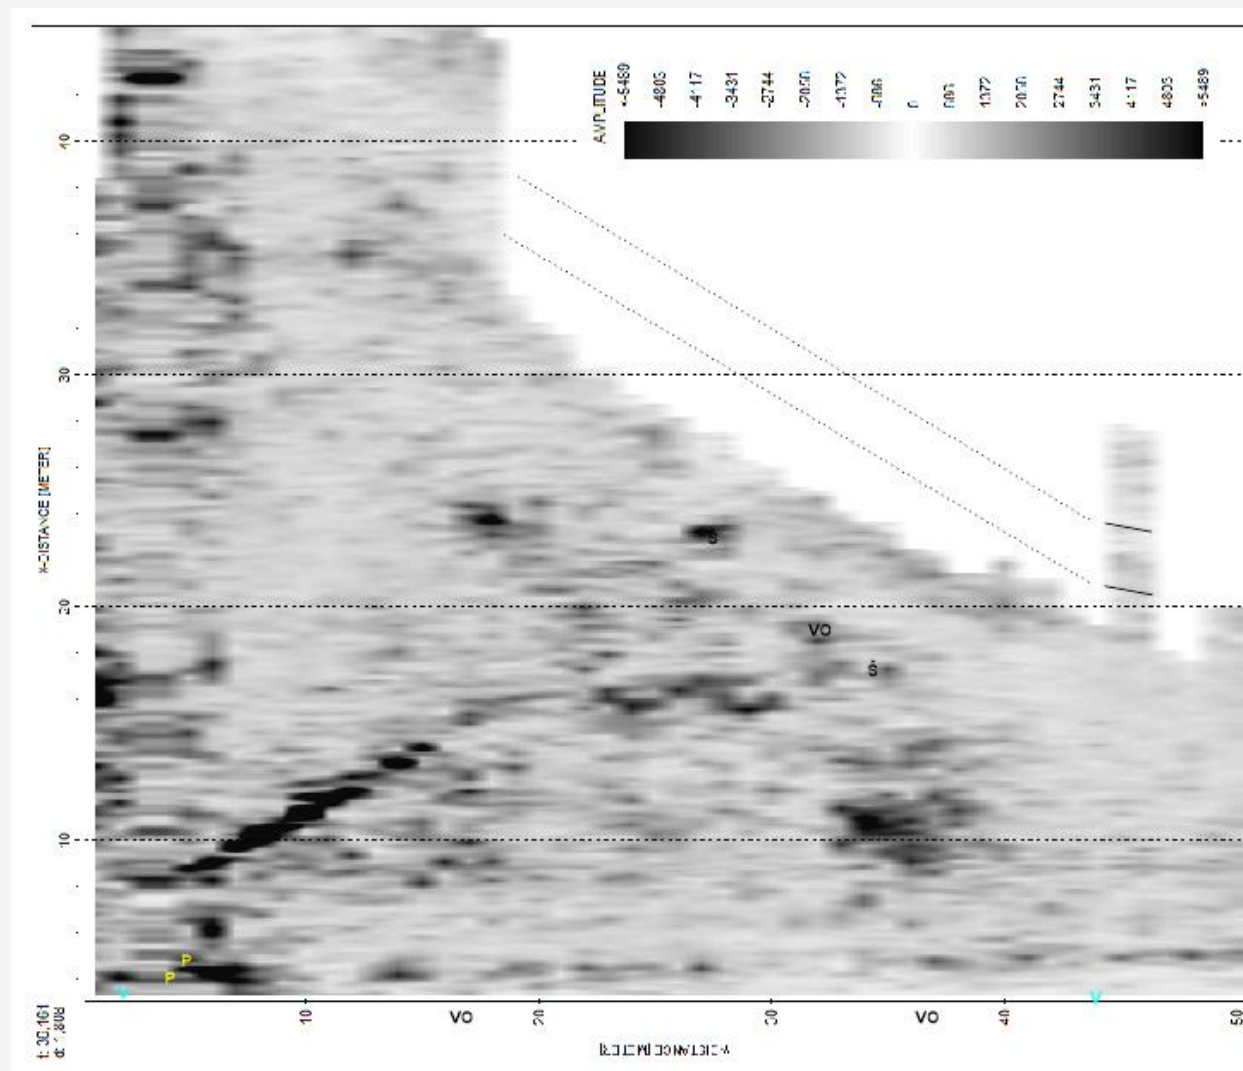
Amplitudová mapa GPR 160 MHz **Y profilů** pro hloubkovou úroveň 1,5-2 m. Tmavými tóny zvýrazněna oblast zvýšené reflexivity.

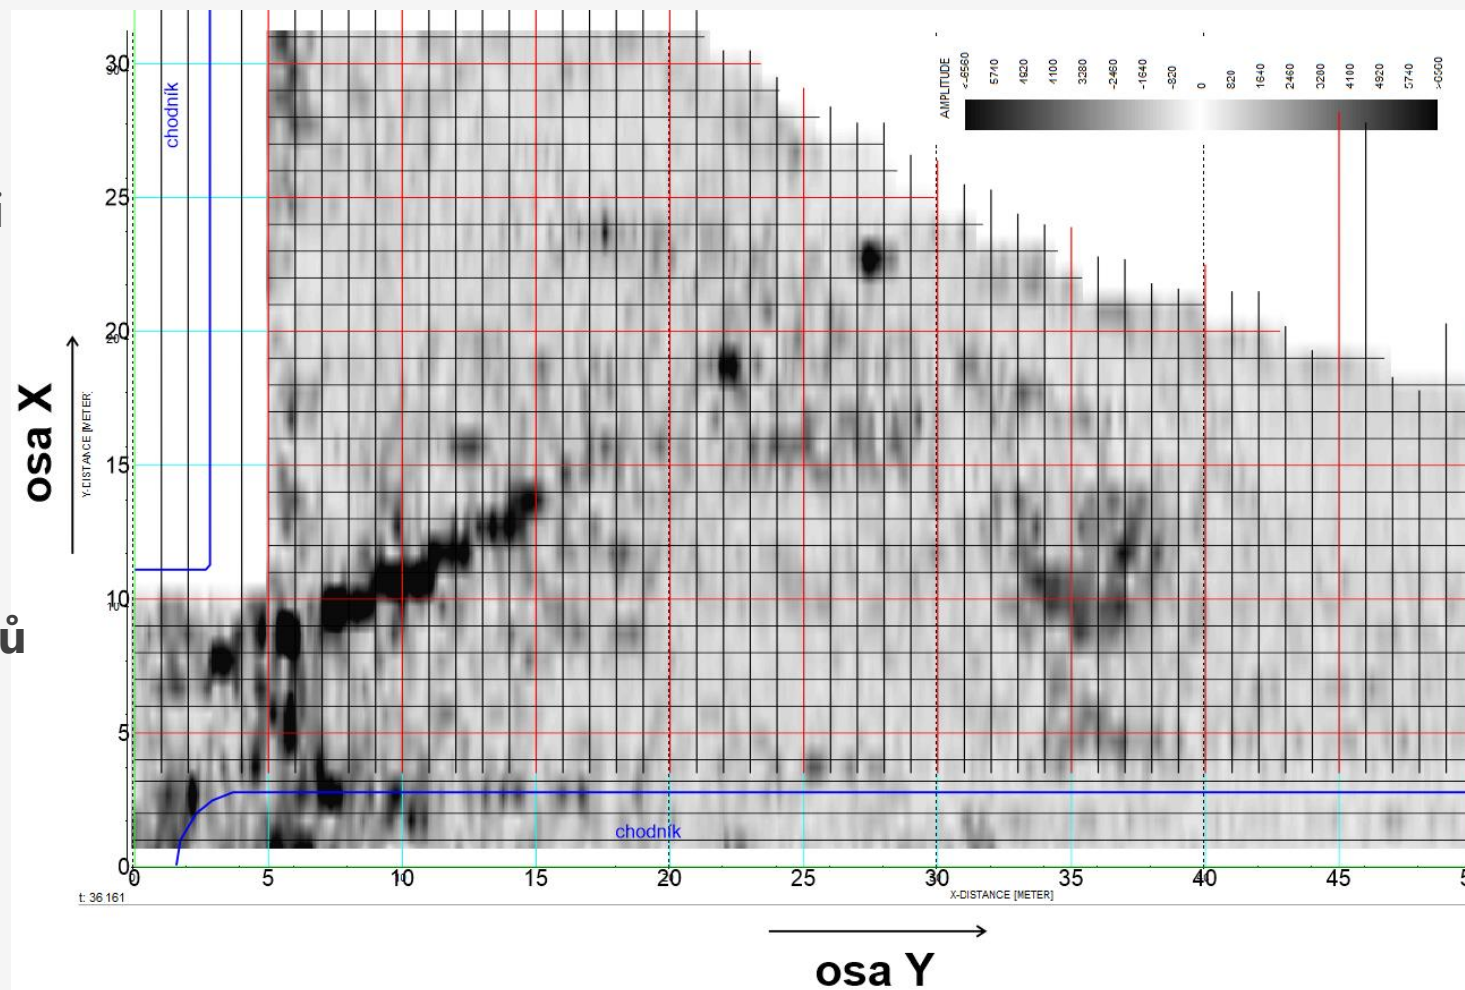
Amplitudová mapa GPR 160 MHz **X profilů** pro hloubkovou úroveň 1,5-2 m. Tmavými tóny zvýrazněna oblast zvýšené reflexivity.

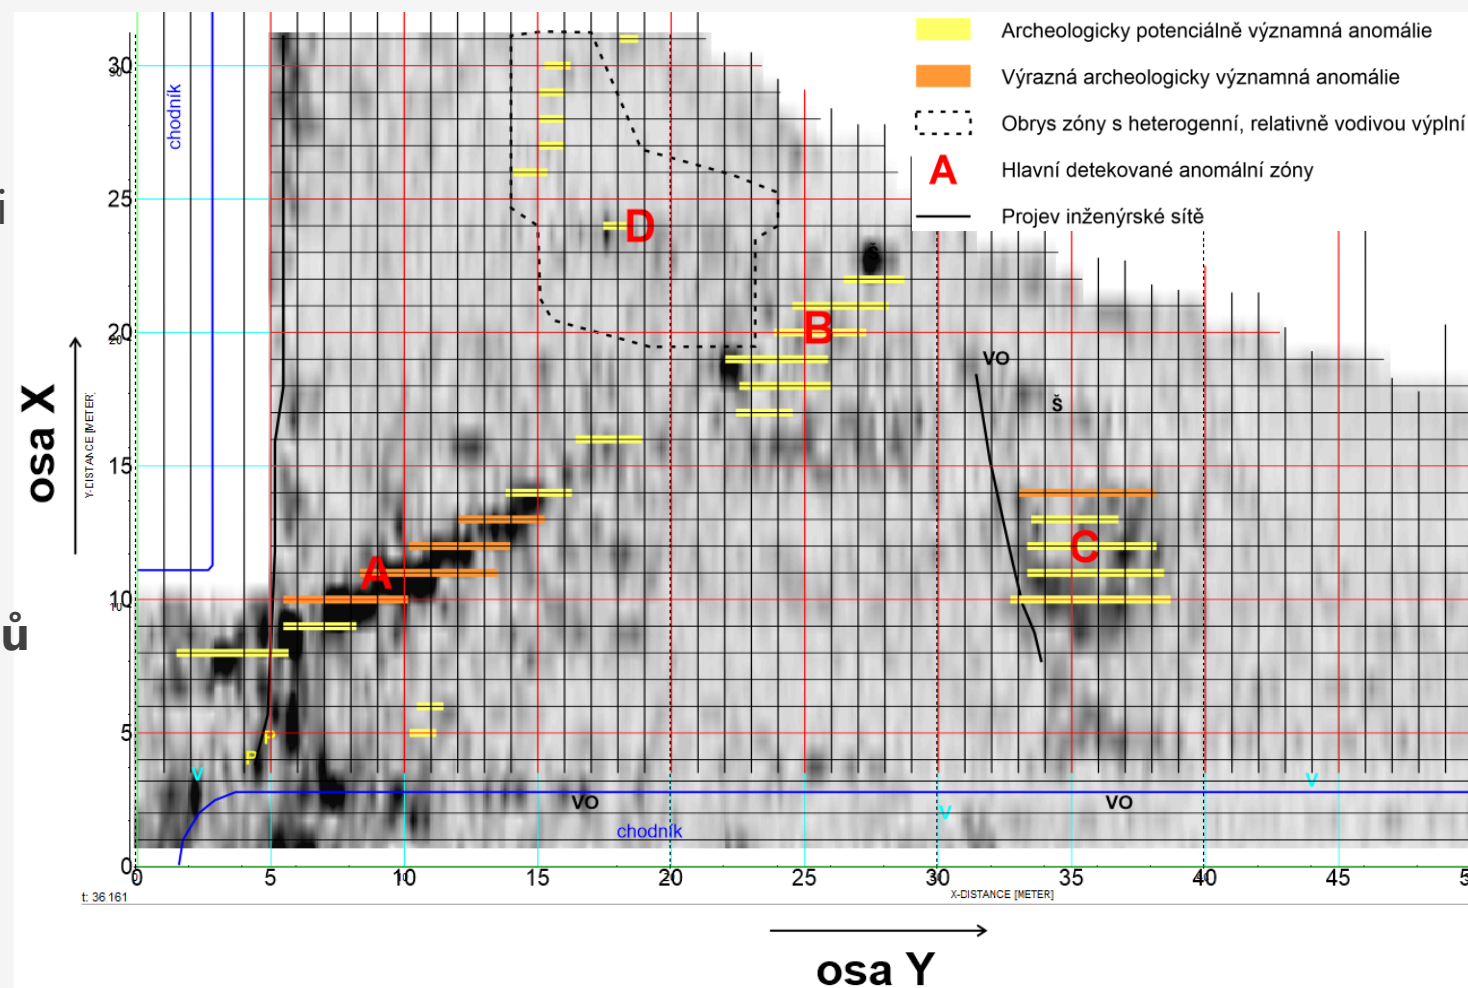
Amplitudová mapa GPR 160 MHz **X profilů** pro hloubkovou úroveň 1,5-2 m. Tmavými tóny zvýrazněna oblast zvýšené reflexivity.

Interpretace hlavních anomálních zón A-D

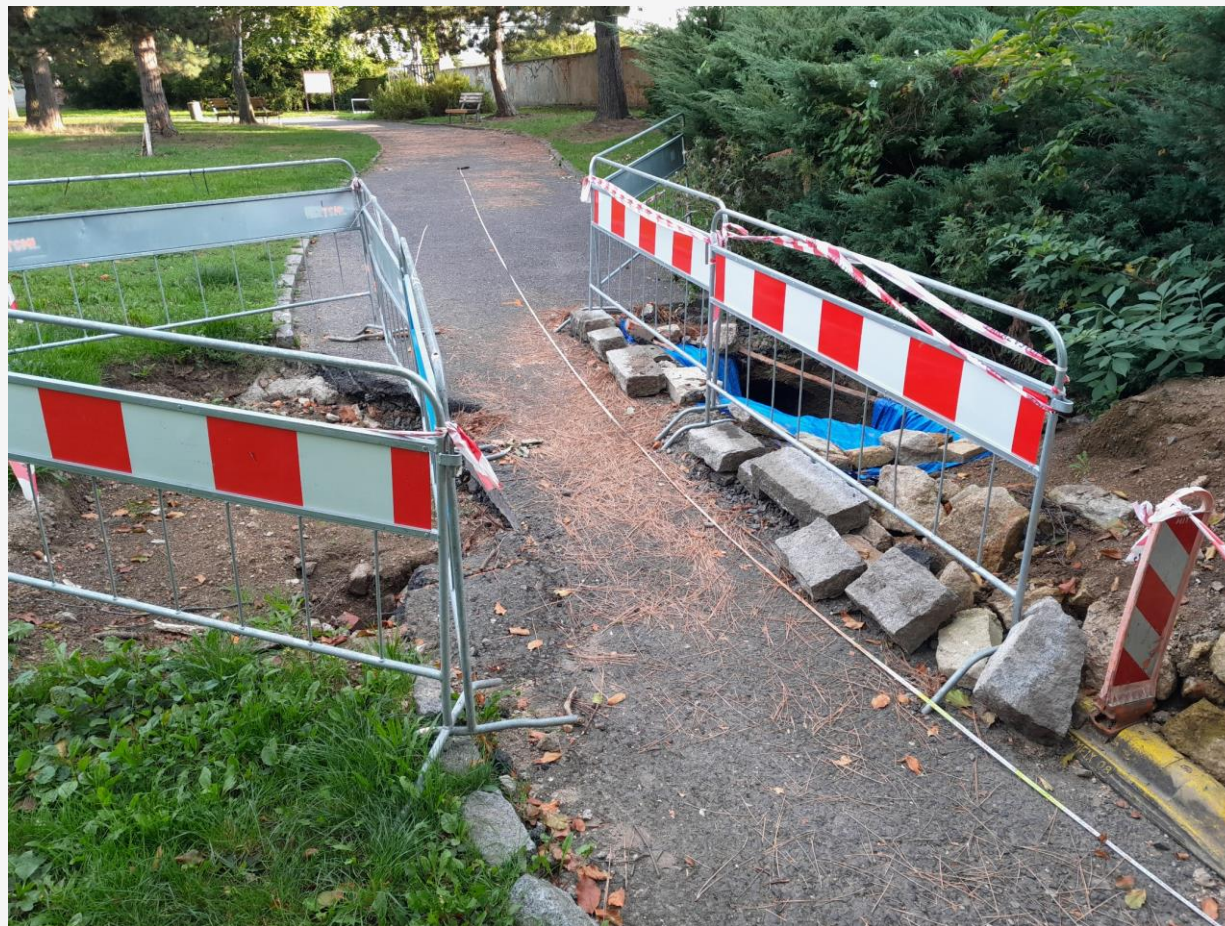
Park Mrtvolky (r. 2023)

- Bývalý centrální městský hřbitov v Liberci s více než 1700 hroby byl v 70. letech přeměněn na park. Během akce Food festival došlo k propadu kamionu. Archeologický průzkum odkryl volnou prostorou v místě bývalé hrobky. Další propady terénu byly hlášeny i na jiných místech.

- Průzkumem bylo detekováno celkem **47** anomálií charakteru volných nebo částečně zasypaných hrobek
- Na základě výsledků bylo objednatelem 5 vybraných anomálií ověřeno sondou
- Ve 4 byla zjištěna volná prostora, v 1 byla rakev s kovovým víkem (rovněž vysoká reflexivita).
- Nyní Město řeší otázku jak s nabytými informacemi dále naložit.
