3D GPR průzkum při diagnostice mostů

Mgr. Jakub Široký

INSET s.r.o., Divize geofyziky a geologie, Praha

Detekce volných prostor pomocí 3D georadarových měření

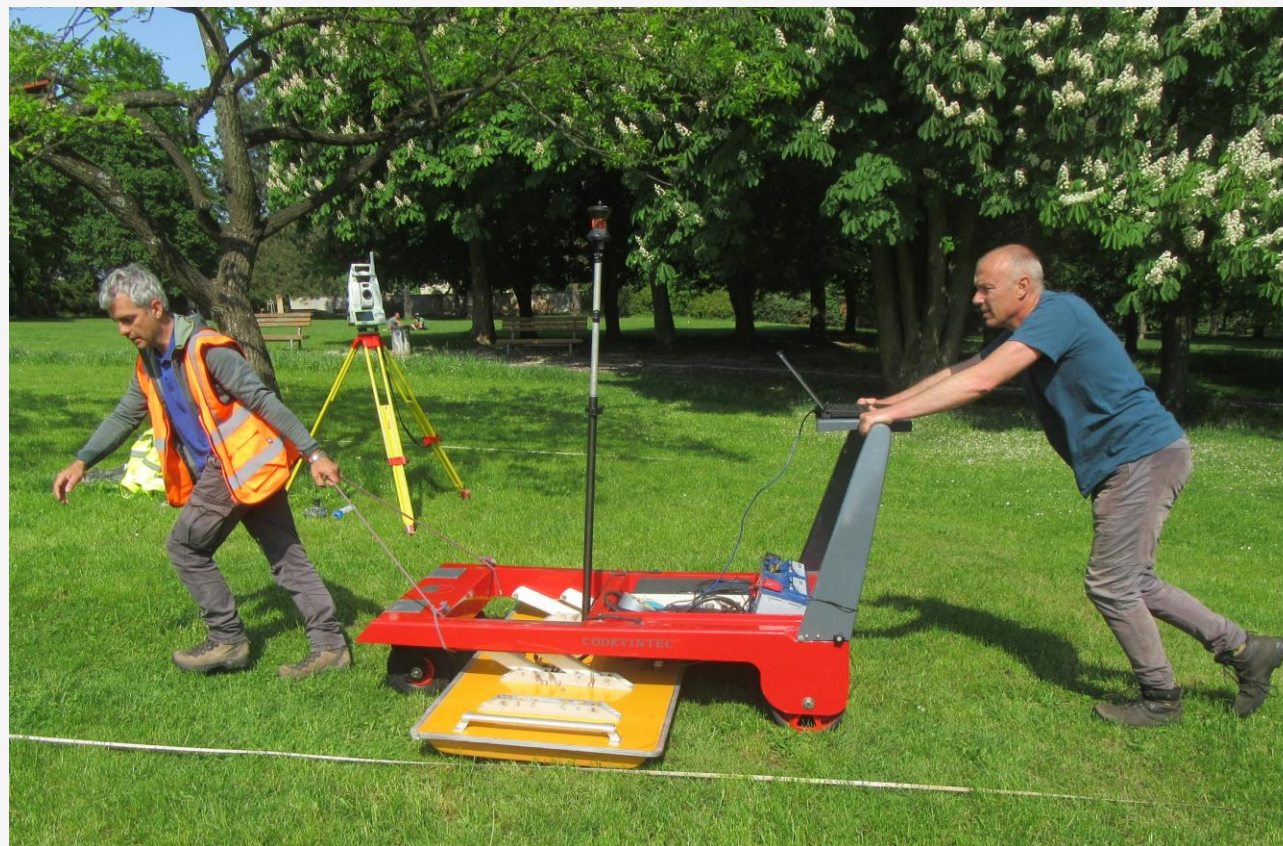
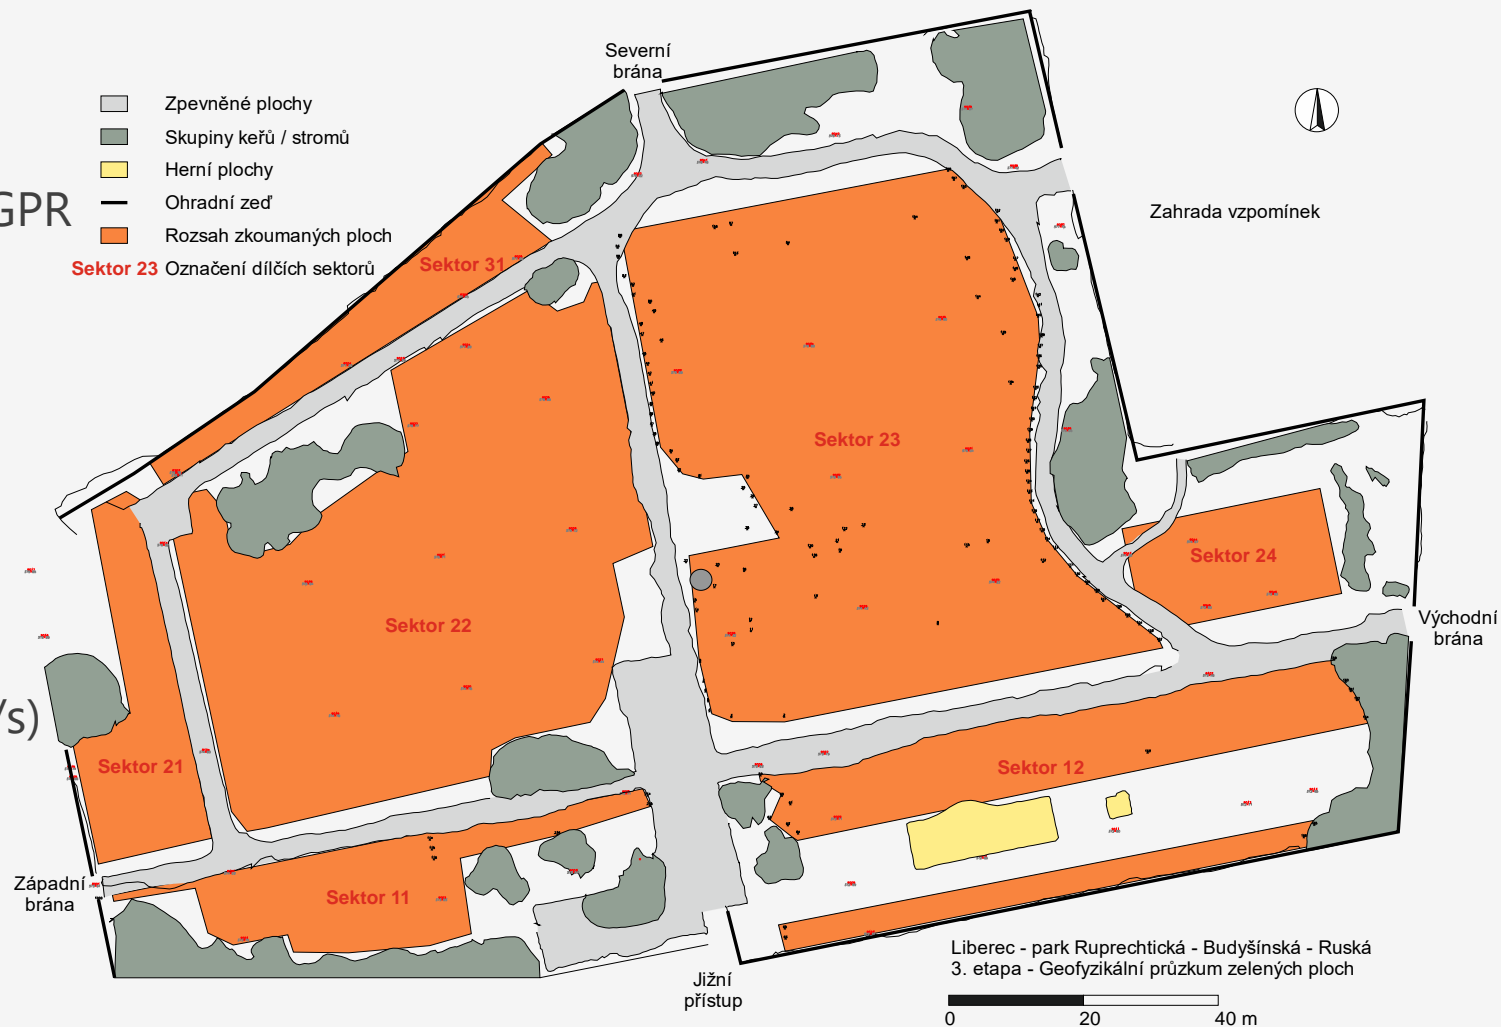
- V rámci 3. etapy (zelené plochy) proběhlo plošné detailní měření 3D GPR systémem **Kontur**
- 20-kanálový systém s proměnlivou vysílací frekvencí 200 MHz – 3 GHz
- Šířka anténního pole 1,5 m
- Měření v síti bodů 7x6 cm.
- Pozice kontrolována pomocí RTS – vysoká přesnost pozice antény (1-4x/s)

- V rámci 3. etapy (zelené plochy) proběhlo plošné detailní měření 3D GPR systémem **Kontur**
- 20-kanálový systém s proměnlivou vysílací frekvencí 200 MHz – 3 GHz
- Šířka anténního pole 1,5 m
- Měření v síti bodů 7x6 cm.
- Pozice kontrolována pomocí RTS – vysoká přesnost pozice antény (1-4x/s)
- Vyznačená plocha proměřena za 2 pracovní směny (celkem 12 GB dat)

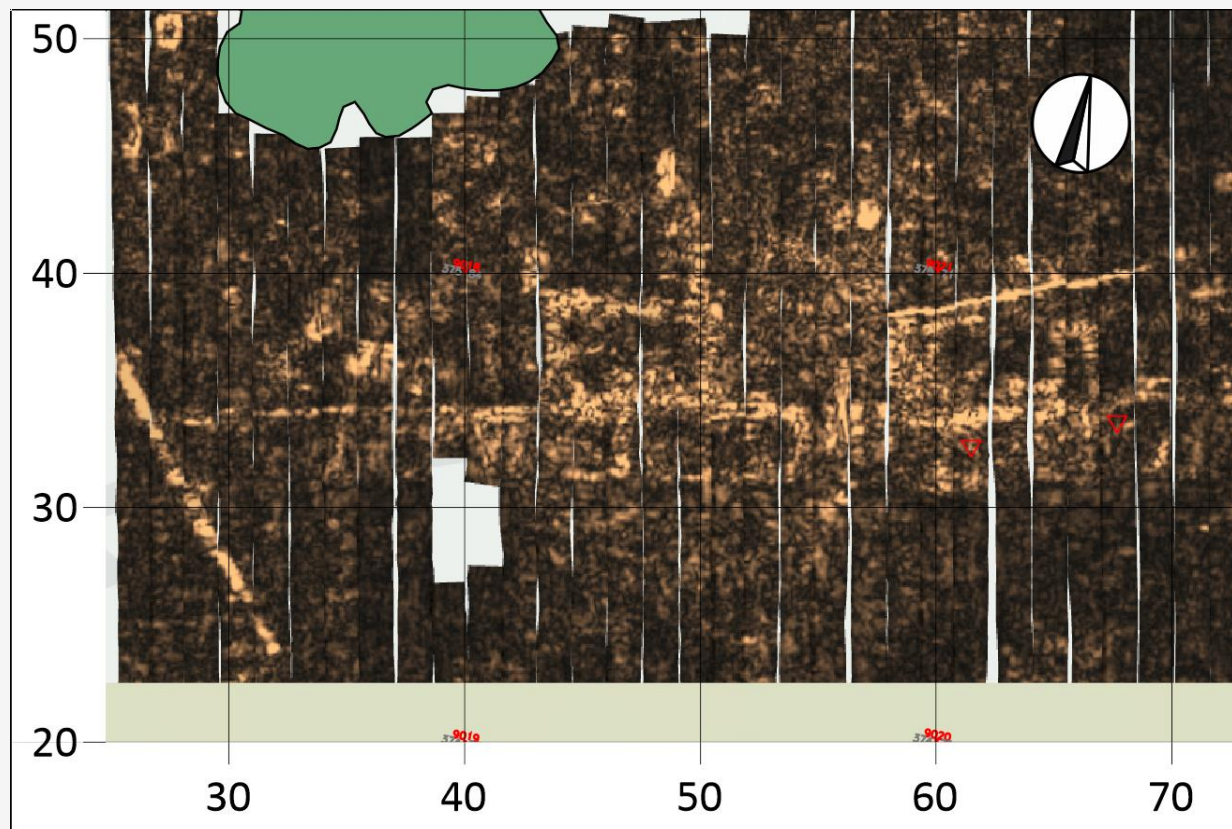
- V rámci 3. etapy (zelené plochy) proběhlo plošné detailní měření 3D GPR systémem **Kontur**
- 20-kanálový systém s proměnlivou vysílací frekvencí 200 MHz – 3 GHz
- Šířka anténního pole 1,5 m
- Měření v síti bodů 7x6 cm.
- Pozice kontrolována pomocí RTS – vysoká přesnost pozice antény (1-4x/s)
- Vyznačená plocha proměřena za 2 pracovní směny (celkem 12 GB dat)
- Zpracování v programu Examiner – plošné skeny pro jednotlivé hloubky - videa + přes zvolené anomálie řezy

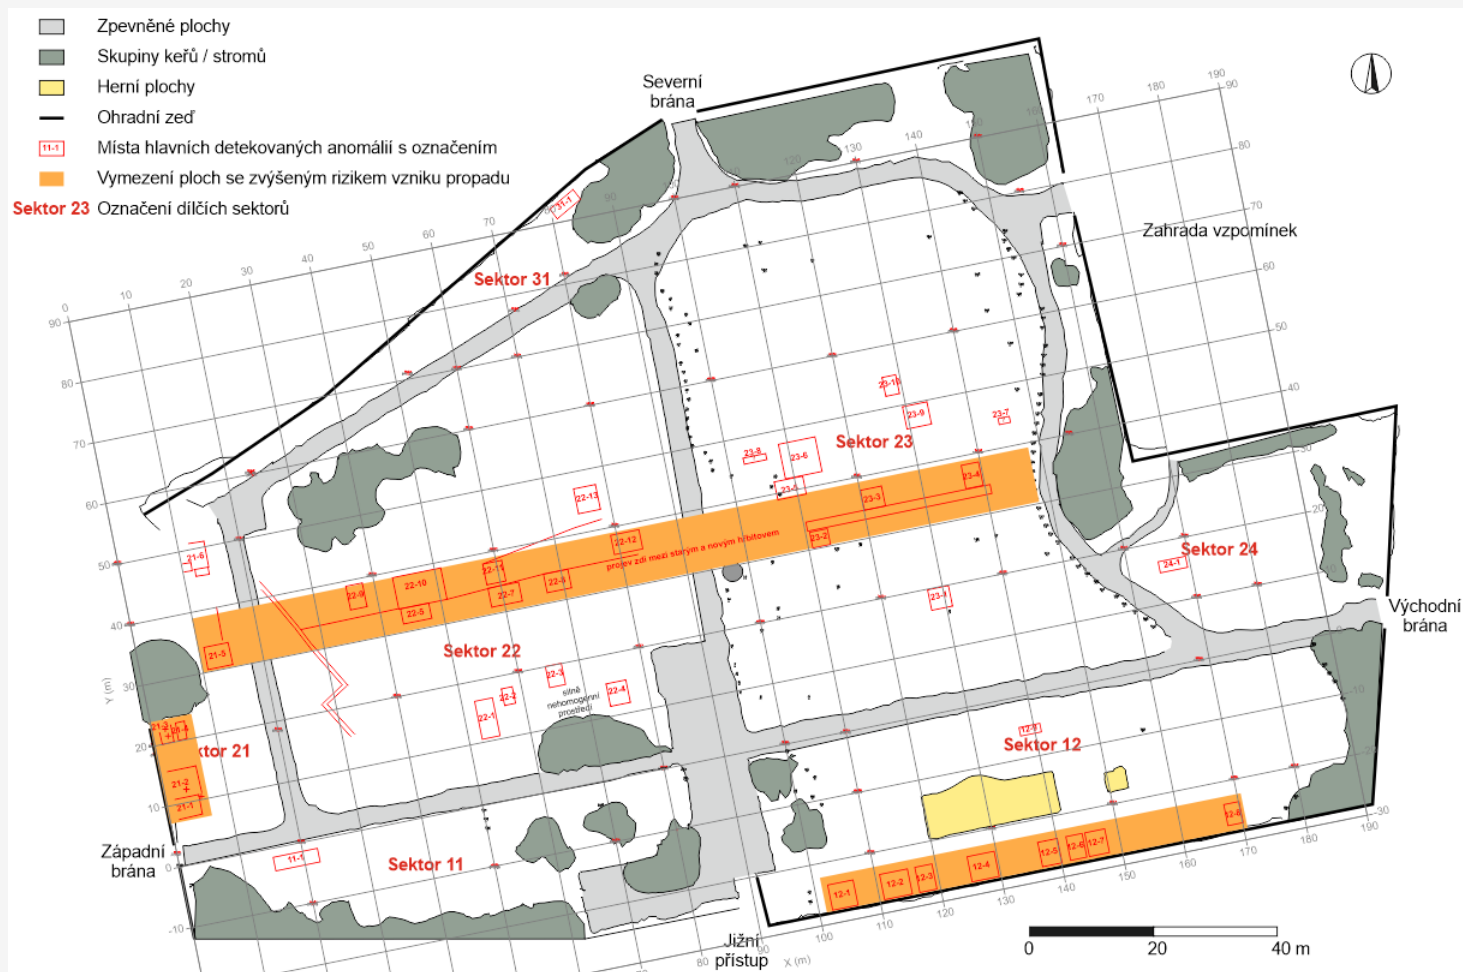
- Průzkumem bylo detekováno celkem **47** anomálií charakteru otevřených nebo částečně zasypaných hrobek

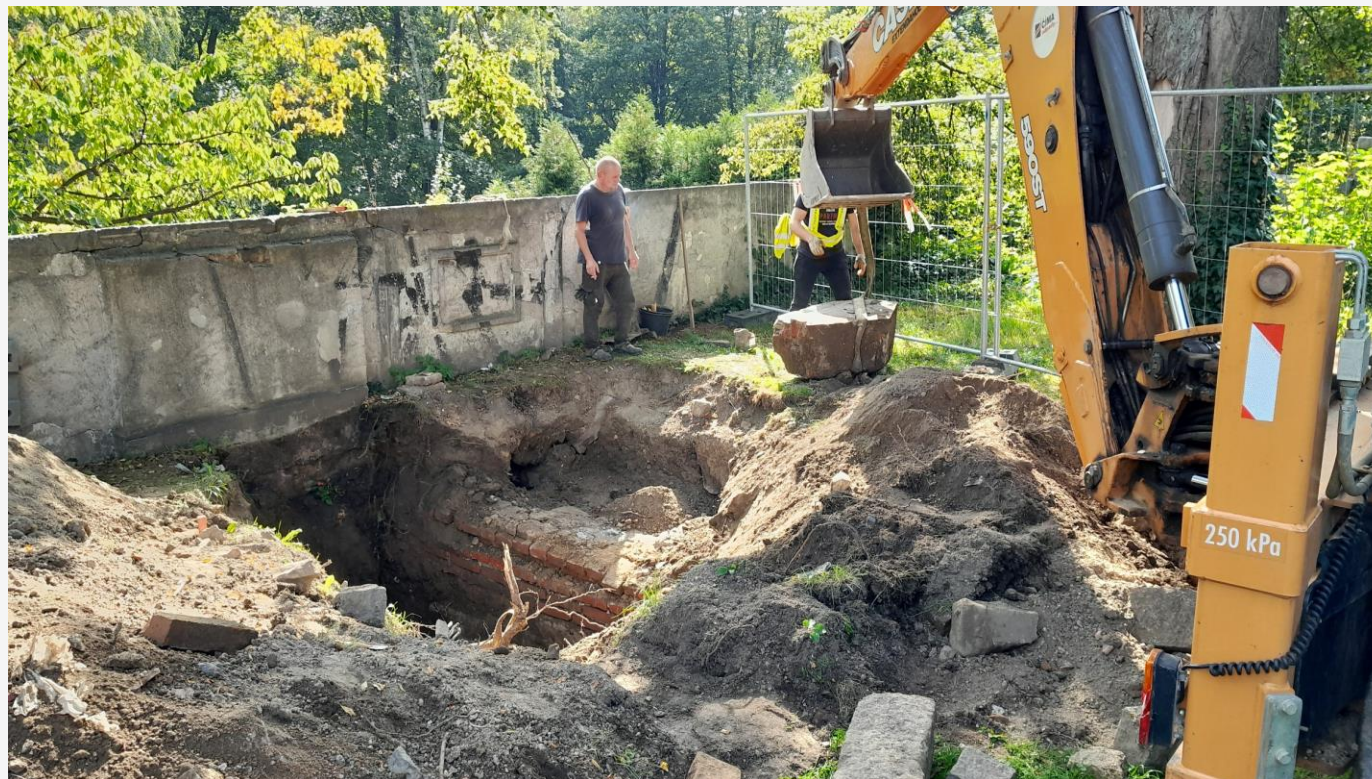
- Průzkumem bylo detekováno celkem **47** anomálií charakteru volných nebo částečně zasypaných hrobek
- Na základě výsledků bylo objednatelem 5 vybraných anomálií ověřeno sondou
- Ve 4 byla zjištěna volná prostora, v 1 byla rakev s kovovým víkem (rovněž vysoká reflexivita).
- Nyní Město řeší otázku jak s nabytými informacemi dále naložit.
